O LAGO DO AMOR EM QUESTÃO – UFMS POR TEODORICO ALVES SOBRINHO

O Lago do Amor foi construído a partir do barramento no encontro de dois Córregos, o Cabaça e o Bandeira. O Lago é parte integrante da reserva natural do *campus* da Universidade Federal de Mato Grosso do Sul. O reservatório foi construído em 1968, sendo, portanto, um lago artificial. Ele é abastecido pelos córregos Cabaça e Bandeira, os quais formam a bacia do Bandeira, parte da bacia do Rio Paraná. A bacia do Bandeira possui área de aproximadamente dezenove quilômetros quadrados. Seu uso, além de servir como reservatório de contenção de sedimentos inclui a recreação e habitat de fauna nativa e flora.

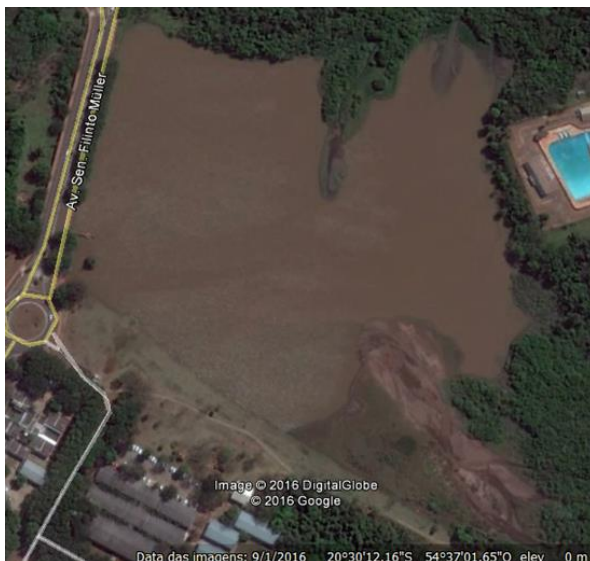
Google Earth Pro 09/2016

Veja que antes (em 2002) não tinha avanço de sedimento, como pode ser observado na foto de 2016. Usando a linha da piscina como referencia, percebe-se que a redução de área de lâmina de água foi enorme (quase 3 campos de futebol).
