MONITORAMENTO PLUVIOMÉTRICO DA BACIA DO GUARIROBA, CAMPO GRANDE, MS

PLUVIÓGRAFO P1: Fazenda Nova Alvorada

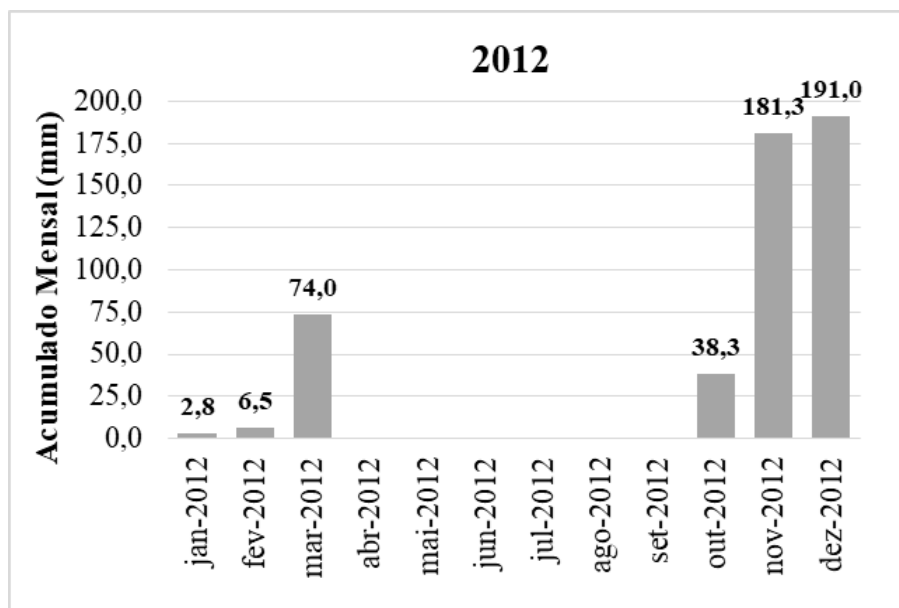
Precipitação mensal acumulada (mm) do pluviógrafo P1 no ano de 2012.

- O pluviógrafo foi instalado no mês de dezembro de 2011.
- Desde sua instalação o pluviógrafo foi substituído nas respectivas datas, por apresentar problemas/erros na leitura de dados: 30/09/2012; 20/10/2012; 23/05/2013; 23/09/2013; 15/04/2014 e 03/10/2014.
- Desde maio de 2015 o pluviógrafo não apresenta falha de dados.
- Nos gráficos abaixo, os meses que não apresentam dados (em branco) correspondem as falhas do equipamento e/ou substituição do mesmo.

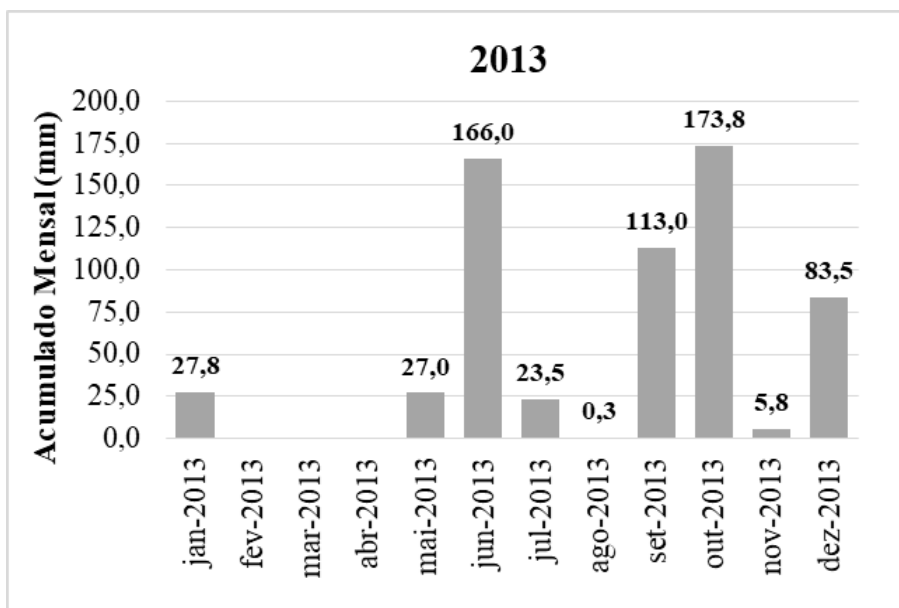
Precipitação mensal acumulada (mm) do pluviógrafo P1 no ano de 2013.

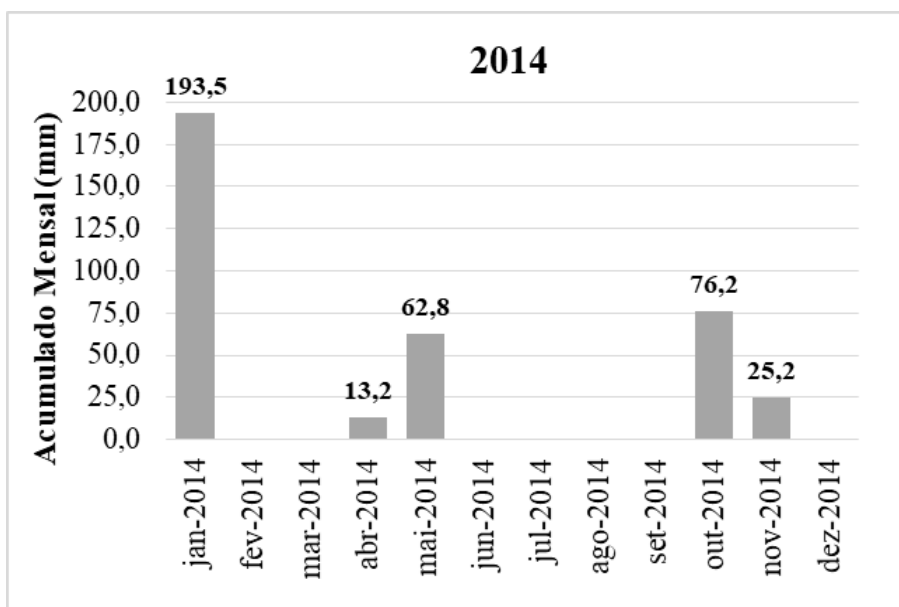
Precipitação mensal acumulada (mm) do pluviógrafo P1 no ano de 2014.

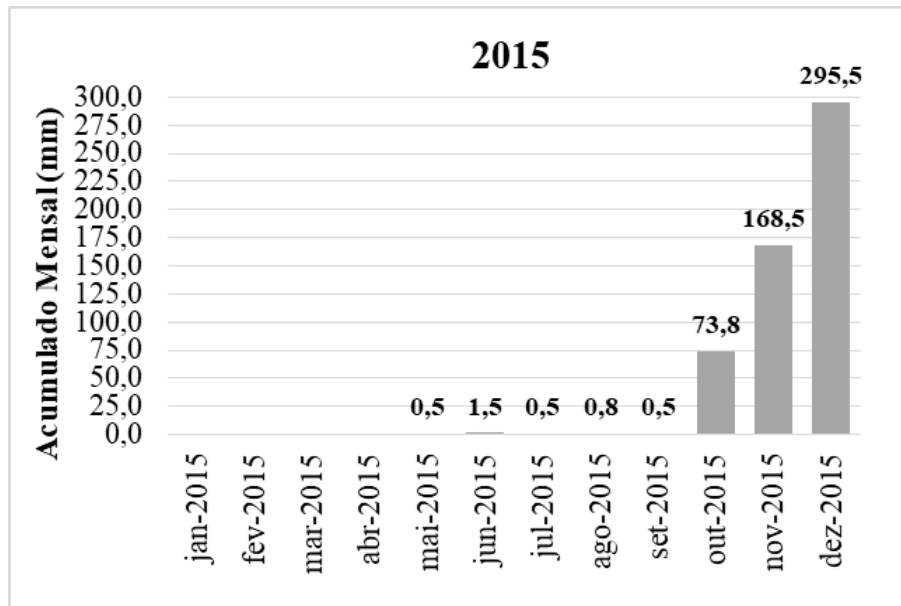
Precipitação mensal acumulada (mm) do pluviógrafo P1 no ano de 2015.

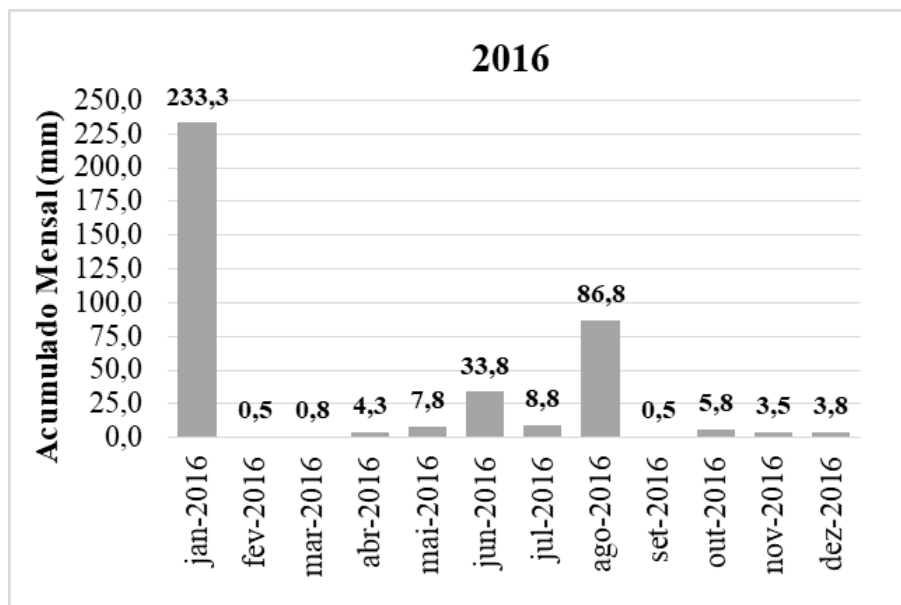
Precipitação mensal acumulada (mm) do pluviógrafo P1 no ano de 2016.

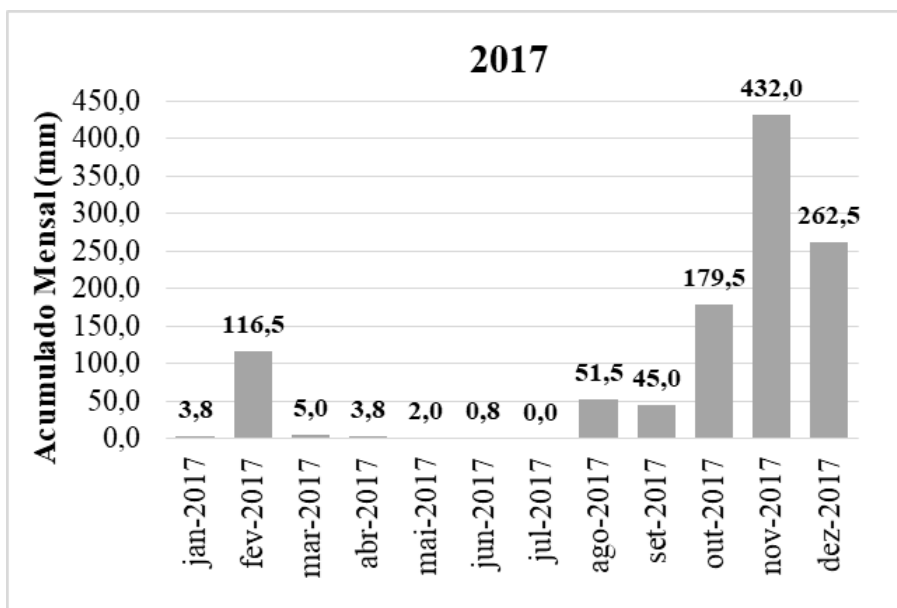
Precipitação mensal acumulada (mm) do pluviógrafo P1 no ano de 2017.

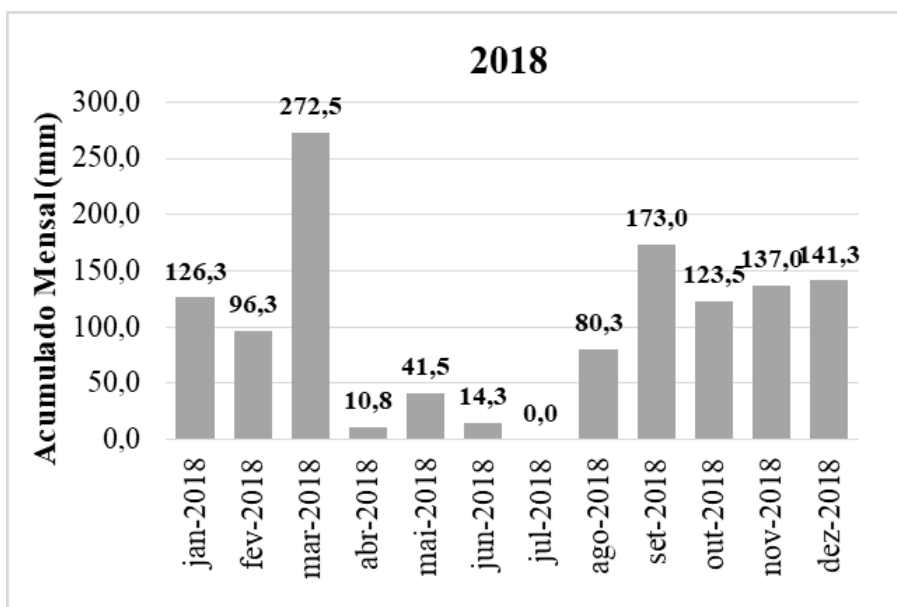
Precipitação mensal acumulada (mm) do pluviógrafo P1 no ano de 2018.

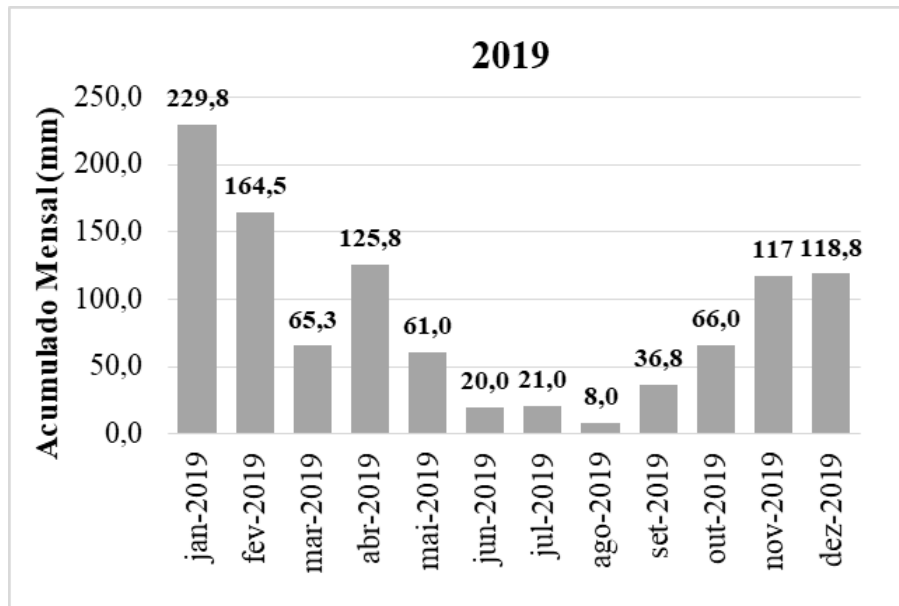
Precipitação mensal acumulada (mm) do pluviógrafo P1 no ano de 2019
(dados atualizados até 31/12/19).
