MONITORAMENTO PLUVIOMÉTRICO DA BACIA DO GUARIROBA, CAMPO GRANDE, MS

PLUVIÓGRAFO P3: Fazenda Barra do Guariroba

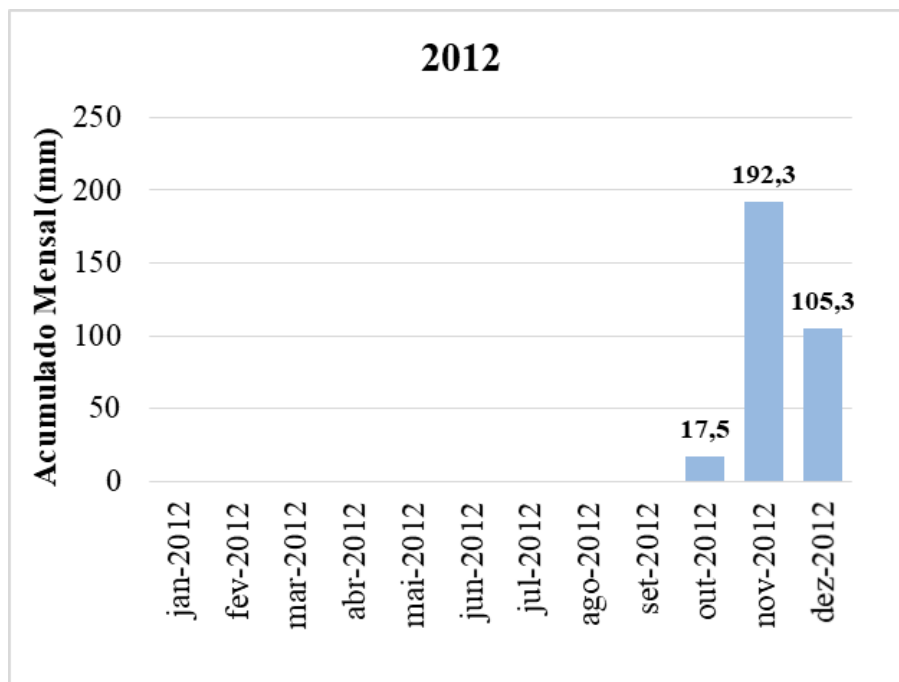
Precipitação mensal acumulada (mm) do pluviógrafo P3 no ano de 2012.

- O pluviógrafo foi instalado em dezembro de 2011.
- Desde sua instalação o pluviógrafo foi substituído nas respectivas datas, por apresentar problemas/erros na leitura de dados: 22/12/2011; 30/09/2012 e 20/10/2012.
- Dados do último trimestre de 2014 e janeiro de 2015 foram comprometidos por problemas no equipamento.
- Desde fevereiro de 2015 o pluviógrafo não apresenta falha de dados.
- Nos gráficos abaixo, os meses que não apresentam dados (em branco) correspondem as falhas do equipamento e/ou substituição do mesmo.

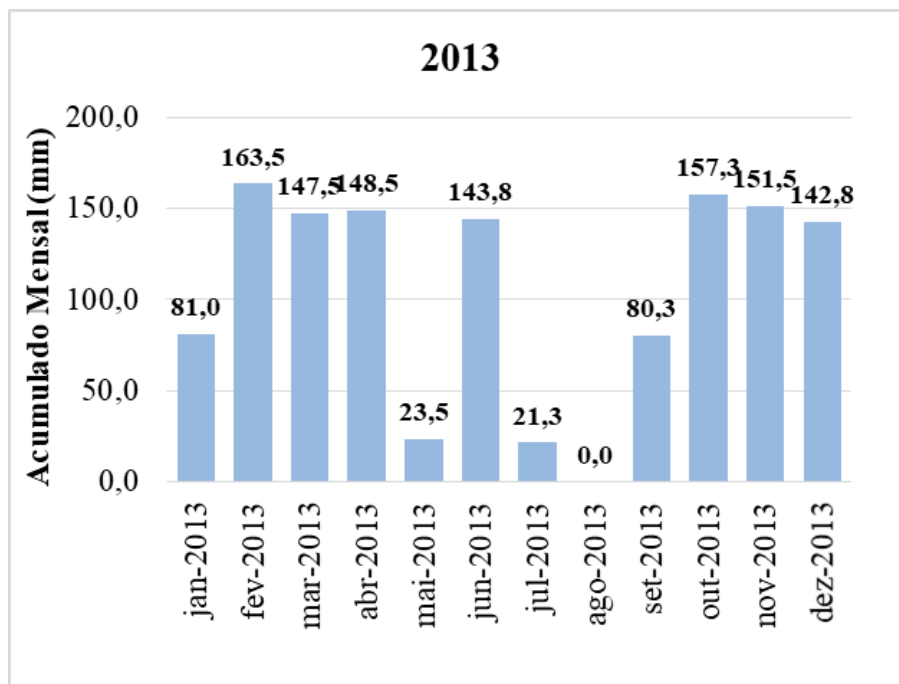
Precipitação mensal acumulada (mm) do pluviógrafo P3 no ano de 2013.

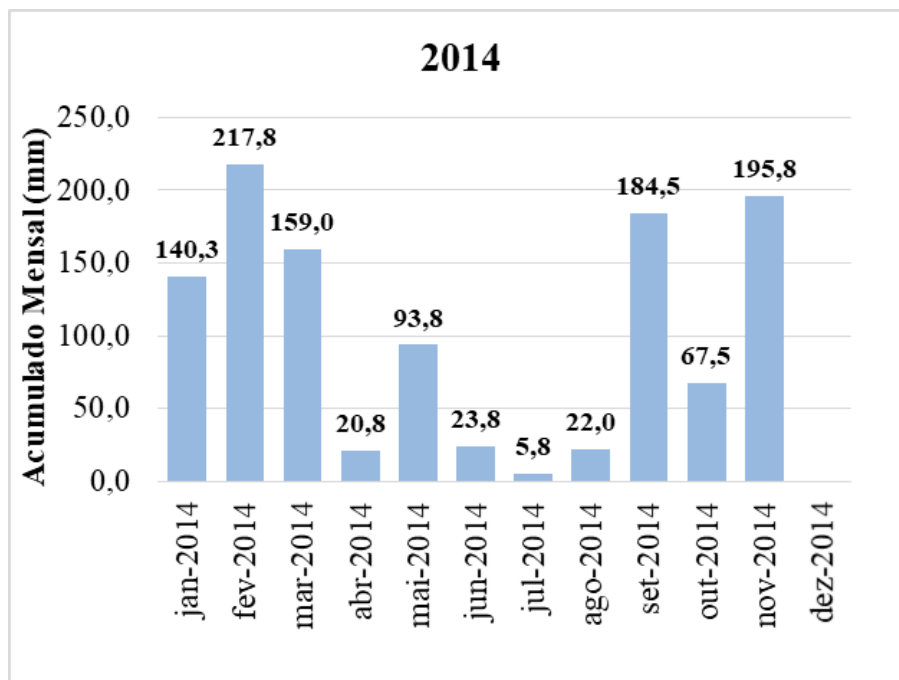
Precipitação mensal acumulada (mm) do pluviógrafo P3 no ano de 2014.

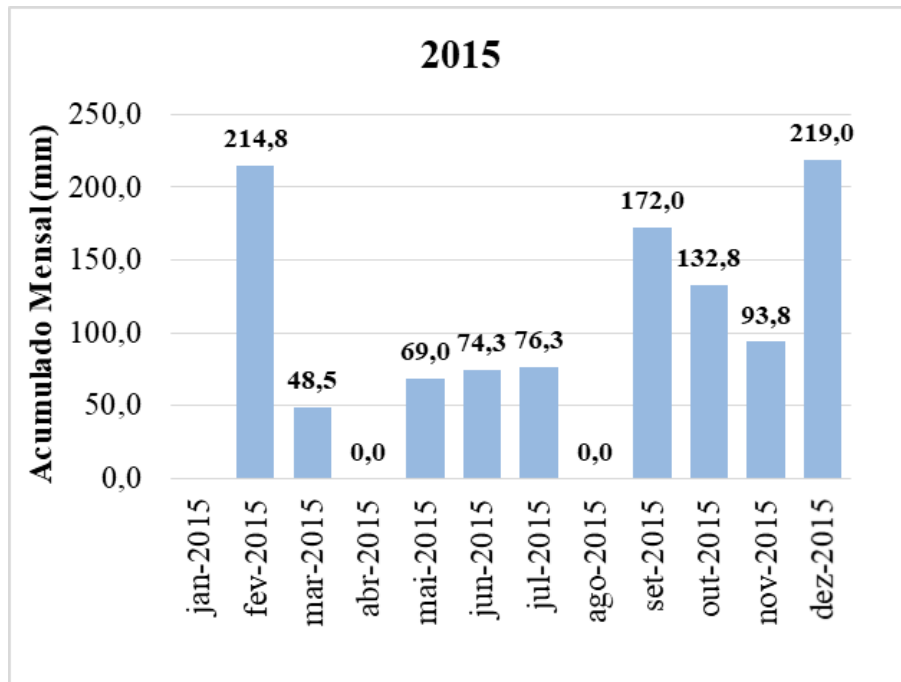
Precipitação mensal acumulada (mm) do pluviógrafo P3 no ano de 2015.

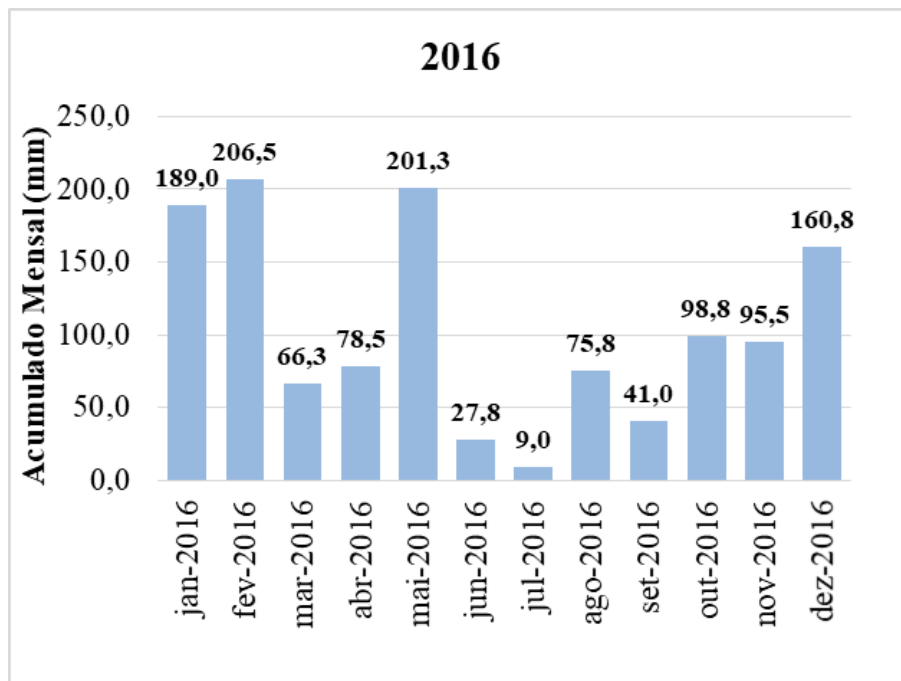
Precipitação mensal acumulada (mm) do pluviógrafo P3 no ano de 2016.

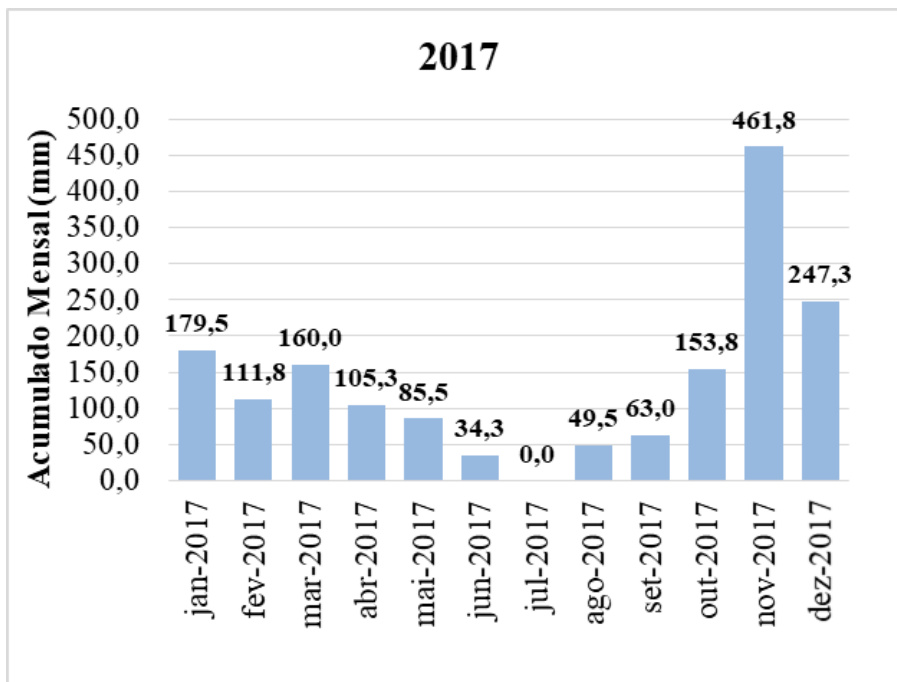
Precipitação mensal acumulada (mm) do pluviógrafo P3 no ano de 2017.

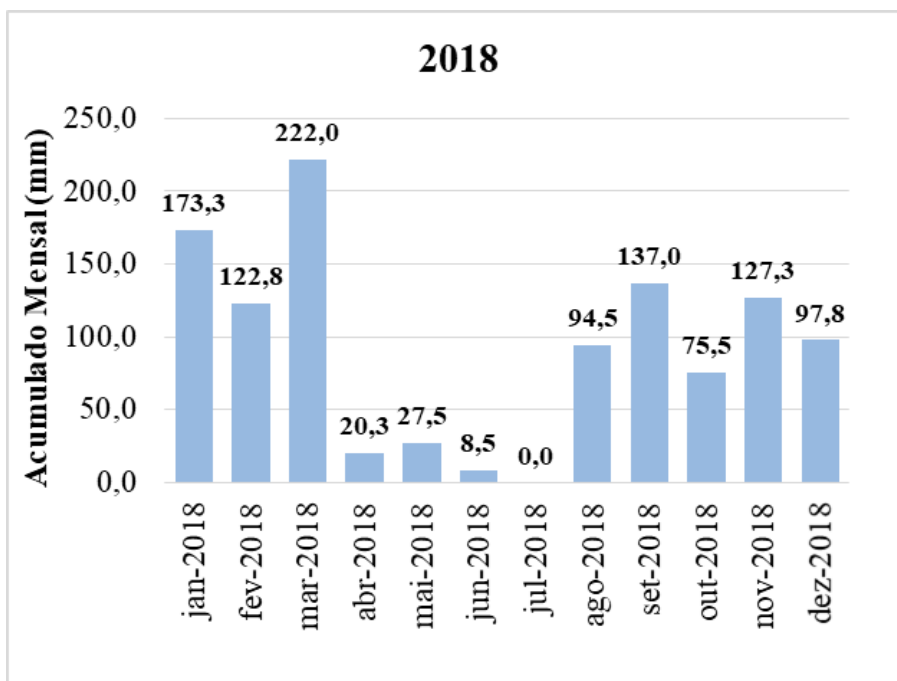
Precipitação mensal acumulada (mm) do pluviógrafo P3 no ano de 2018.

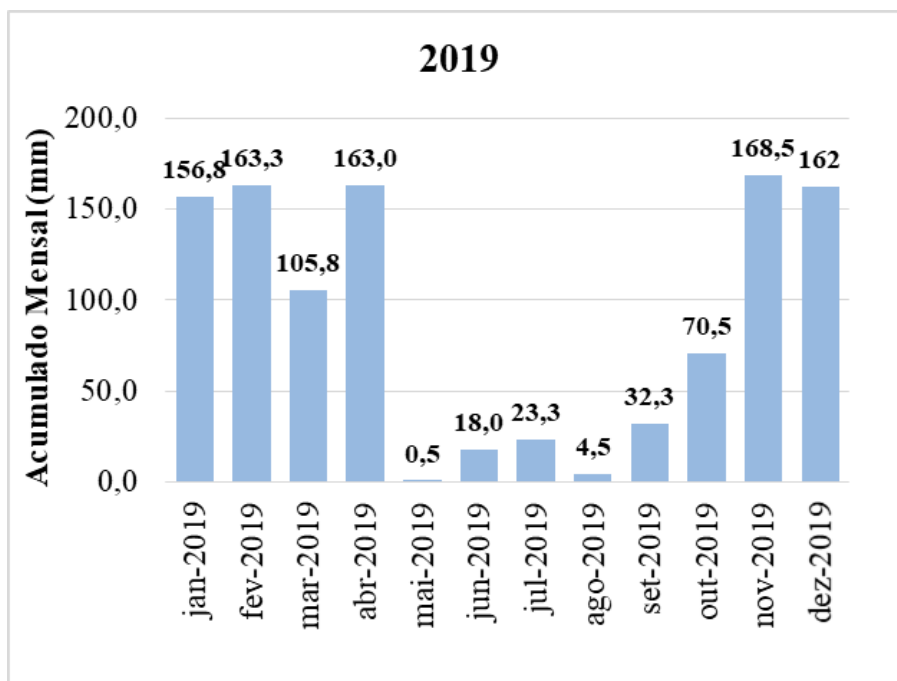
Precipitação mensal acumulada (mm) do pluviógrafo P3 no ano de 2019
(dados atualizados até 31/12/19).
